# 種々の塗膜厚さのウレタン塗膜層の屋外動暴露試験と10年間の結果

正会員	○中島 由美子*1	同	法身 祐治*3
同	石原 沙織*2	同	渡辺 光*4
同	熊谷 健二*1	同	田中 享二*5

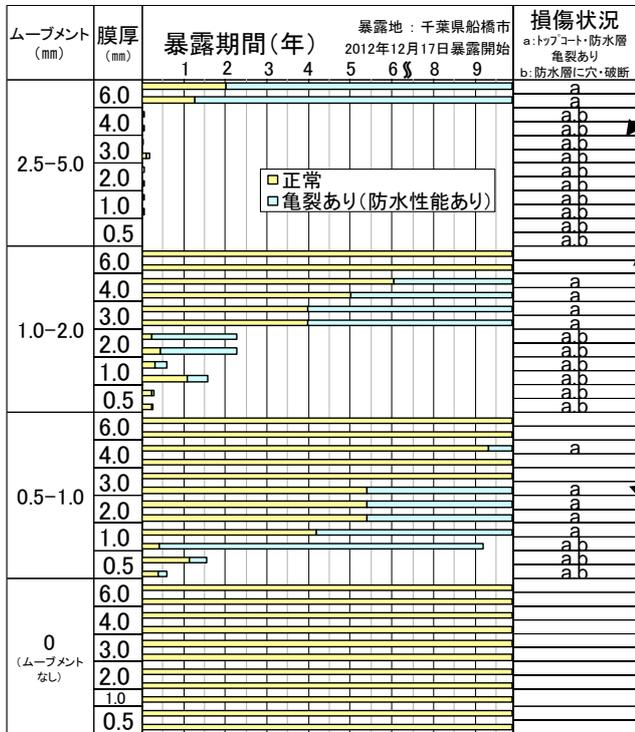
図2. 暴露試験結果 (2023年3月18日現在)

暴露試験の結果を図2に示す。棒グラフの棒の長さが各試験体の防水層が破断するまでの時間を表している。

図2を見ると、試験体の破断は暴露2年過ぎから安定していたが、5年あたりでトップコート側からの亀裂が入り始めた試験体が出てきてその状態が続いている。ムーブメントなしの試験体は防水層の塗膜厚さが薄いものを含めて全て損傷がない。このことから試験体の破断はムーブメントによる影響が大きいと考える。

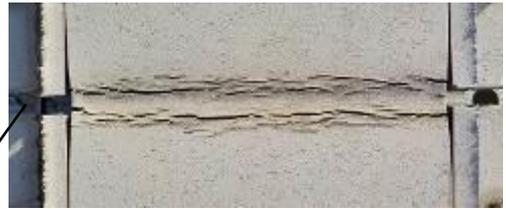
(a) 6 mm厚 2.5⇔5.0 mm

図3を見ると防水層の破断には、明らかに防水層の塗膜厚さとムーブメントの大きさが影響を与えていることが分かる。試験開始から10年が経過し、ひび割れ幅1.0-2.0mmで補強布が入っていない状態の3mm厚の試験体が表面の亀裂はあるが防水性能を維持していることが確認できた。また6.0mm厚は表面に亀裂すら入っておらず、防水材の膜厚は耐久性に大きな影響を与えていることが確認できた。

写真3. 試験体の破損状況 (暴露満10年)

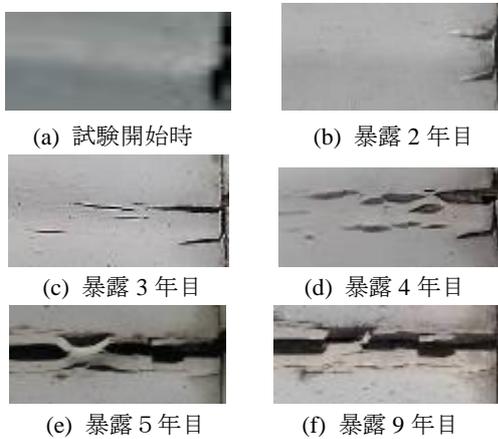
また初期に破断した試験体を除き、破断した試験体は写真2のように繰り返しによる疲労によりトップコートに亀裂が入り、その亀裂が防水層内部へと進展して防水層が破断したと思われる。<sup>1)</sup>

写真2. 動暴露試験体の同じ位置の亀裂の進行 (ひび割れ幅 1.0⇔2.0 mm、塗膜厚さ 2 mm)
